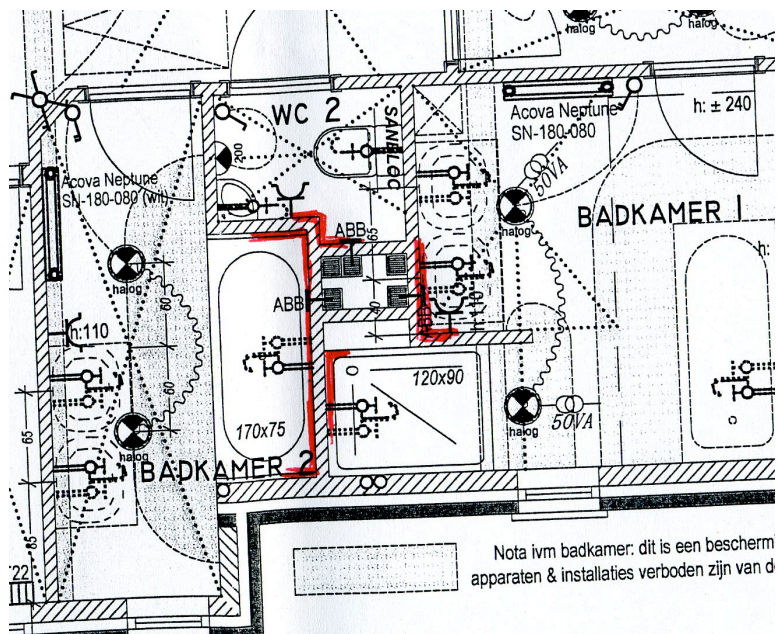
Enkele dagen na het verwijderen van de faiences tegels in de doucheruimte (loskappen van de muur) door jullie vloerder, is er in belangrijke mate vochtintrek in de muren in de omgeving van de douche alsook doorheen het plafond in de wasruimte net onder de douche (lees: het water druppelde doorheen het plafond!). Het betreft muren rond en onder het bad in badkamer 2, muren in de WC ruimte boven, muren in badkamer 1 en het plafond in de wasruimte. Er verschijnen duidelijke vochtplekken (voorbeeld foto hieronder) op de muren in het rood op het plan hieronder, alsook drupt er water van het plafond over de ganse breedte in de wasruimte. Op dit plafond tekent zich een duidelijke vochtplek af over de ganse breedte. Opmerking: er werd reeds geschilderd in deze wasruimte.

Relevant stuk van het plan bovenverdieping (rood = muren met vochtplekken).

Naar mijn mening is bij het weggappen van de faiences tegels een waterleiding in de muur gesprongen en heeft dit aanleiding gegeven tot de bovenstaande problemen. Gezien er voor de rest geen werken werden uitgevoerd, lijkt mij dit de enige mogelijke oorzaak.

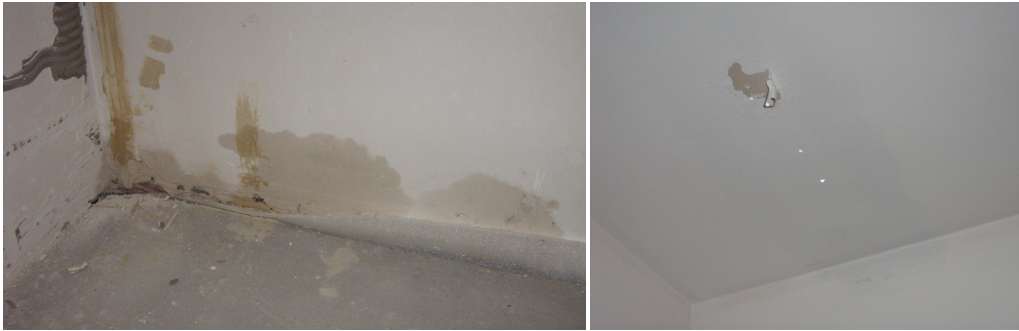
Foto's: vochtplekken in badkamer 1 (links) en water uit het plafond in wasruimte (rechts).

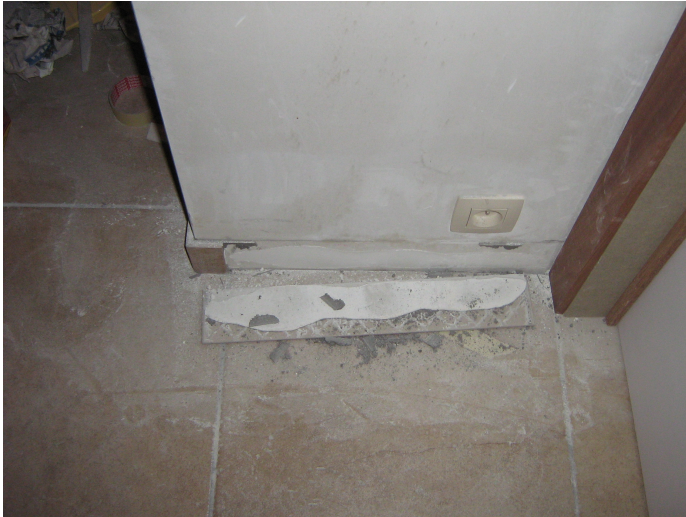
Verschillende plinten zijn reeds van de muur gevallen op de verdieping (zie foto). Volgens de nieuwe vloerder heeft de vorige vloerder verkeerde lijm gebruikt hiervoor. Al de plinten op de bovenverdieping moeten bijgevolg vervangen worden. Graag had ik van jullie vernomen wanneer al deze plinten zullen vervangen worden.

Foto van een van de plinten die los gekomen is.

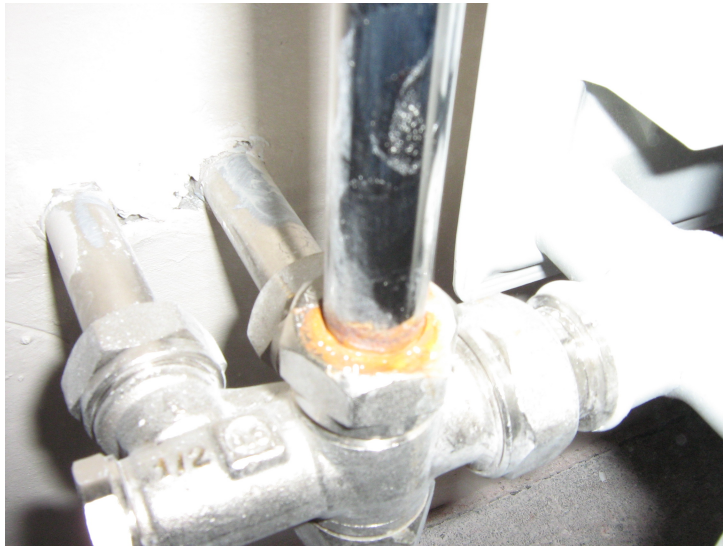
De aansluitingen van de verwarming in de hoofdslaapkamer (kamer 1) en in kamer 2 hebben een bout met duidelijke roestvlekken (zie foto). Deze moeten bijgevolg dringend vervangen worden. Dit moet gebeuren voor de plaatsing van de parket voorzien op 14 januari.

Foto van bout met roest in slaapkamer 1.

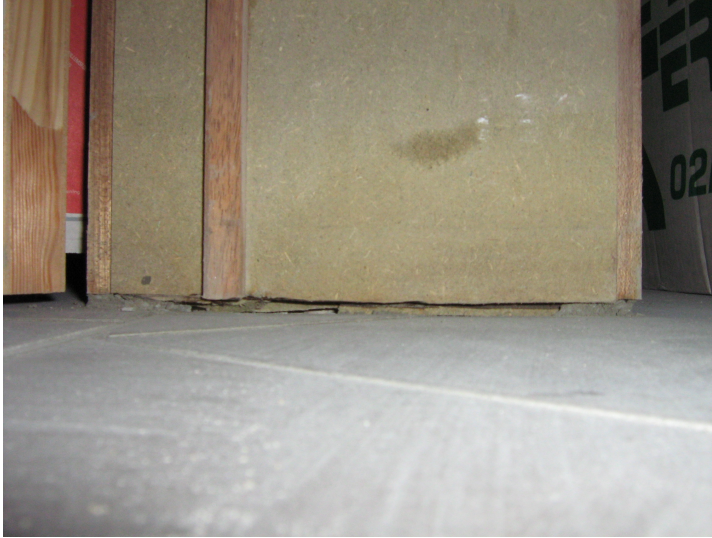
Bij het vervangen van de vloertegels beneden werden de chambranten van de deuren ingekort door de vloerder. Deze zijn nu op vele plaatsen te kort (zie foto) en moeten dus vervangen worden. Dit moet ook zo snel mogelijk gebeuren daar de deuren en chambranten geschilderd zullen worden.

Foto van de onderkant van de chambranten aan de dubbele deur, duidelijk te kort.

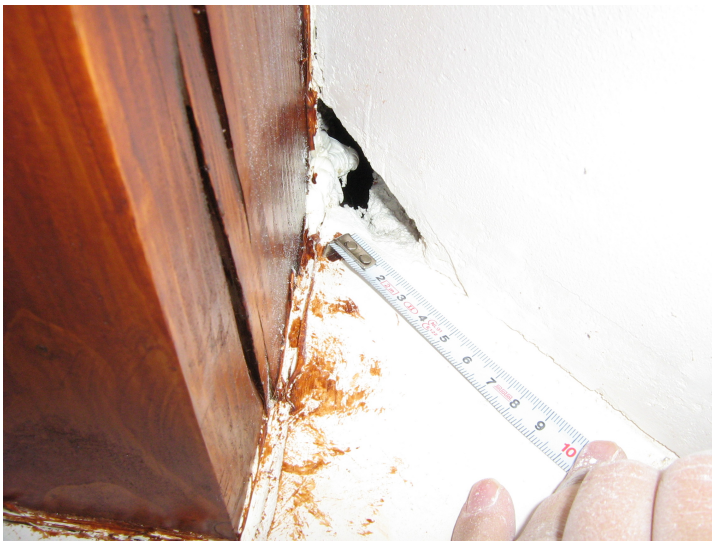
In de hoek aan de bovenste balk in de hoofdslaapkamer is het pleisterwerk afgebrokkeld (zie foto). Dit zou uiteraard niet mogen gebeuren en moet dus hersteld worden. Gelieve de pleisterwerker zo snel mogelijk te laten komen om de schilderwerken mogelijk te maken.

Foto van het gat na het afbrokkelen van het pleisterwerk.
